Το ατύχημα του «**BP** Macondo»

Άνθιμος ΑΝΑΣΤΑΣΙΑΔΗΣ, Δρ. Πολ. Μηχανικός, Eurling

Αίτια ατυχήματος και κατάρρευση της εξέδρας Deepwater Horizon

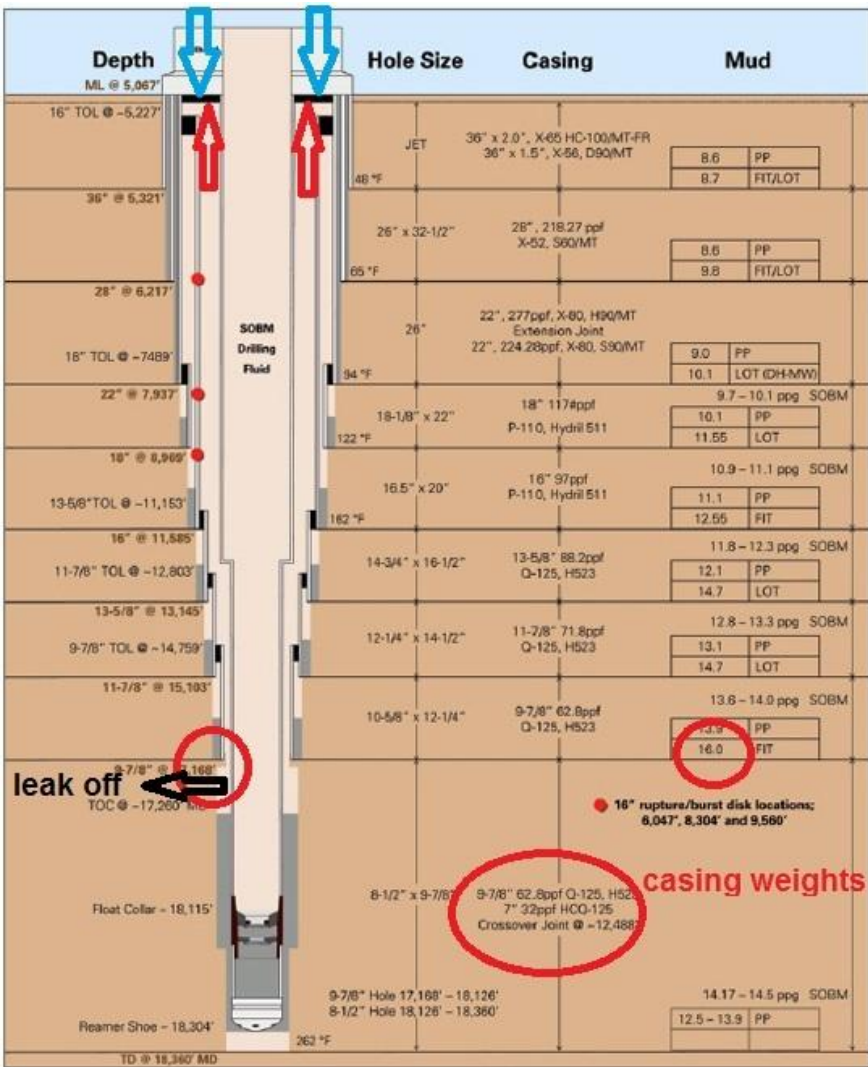
Λύση της **BP**

1. Ακατάλληλη επιλογή λύσης της σωλήνωσης του πηγαδιού στο υπόλοιπο του τμήματος των 1192 ποδιών

THE BP METHOD:
BP used a single, long string of casing in the middle of the hole, one designed for later use in extracting oil. That created an open space along the sides and fewer plugs in the center.

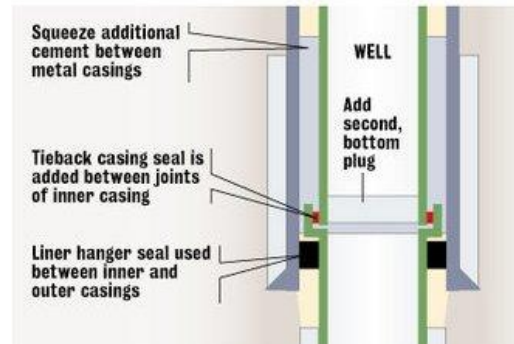
Συνιστώμενη λύση

A BETTER WAY:

Common industry practice is to use a shorter tube called a "liner" at the bottom of the hole, then a separate tool called a tie-back. These would have created an additional barrier, as well as the addition of a second plug in the middle of the well, but it would have cost millions of dollars more and BP chose not to do it.

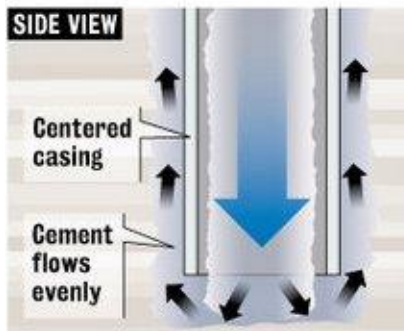
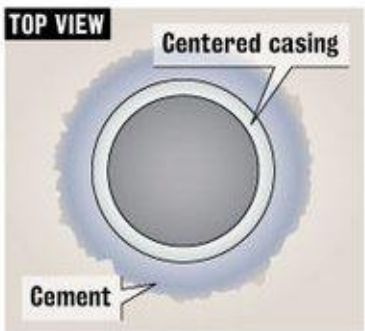
THE RIGHT WAY:

Cement is pumped down the metal casings and is then forced up into the spaces between the outer casing and the sediment wall of the well.

If the casing is centered in the hole, the cement can harden around it completely and seal it to the surrounding earth.

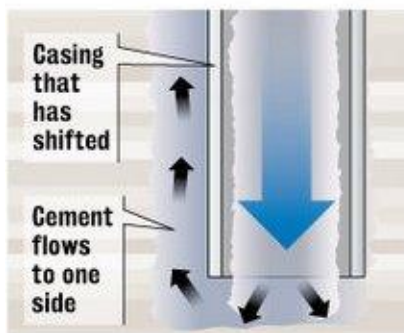
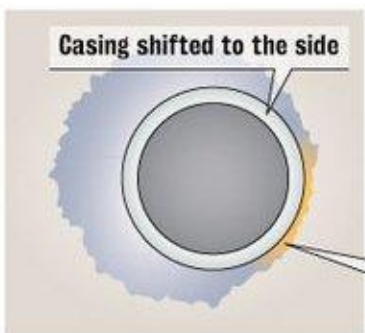
THE WRONG WAY:

Problems arise during the cementing process if the casing has moved closer to one side of the well hole.

An uncentered casing prevents the cement from fully surrounding it. These gaps are potential pathways for oil and gas.

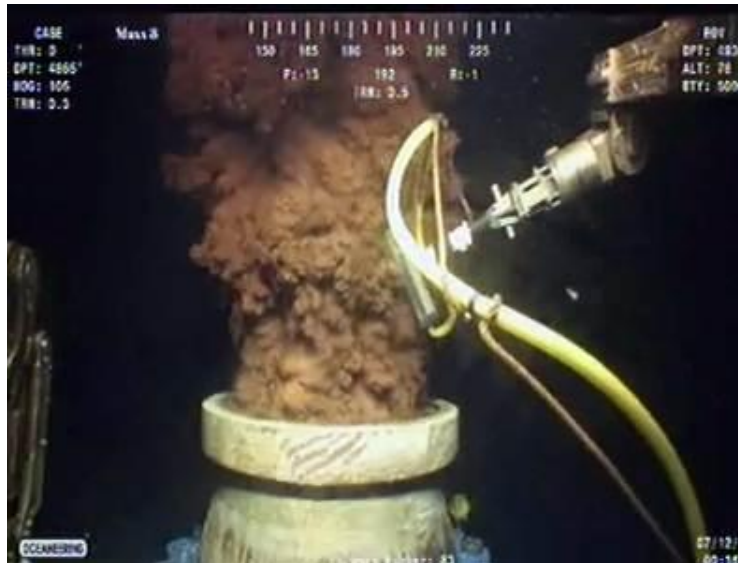
6 BLOWOUT PREVENTER FAILED

4. Ο αντιεκρηκτικός μηχανισμός προστασίας αστόχησε και ως εκ τούτου η τελευταία προστατευτική ασπίδα δεν λειτούργησε επιτρέποντας την διαρροή

It's unclear exactly why, but the last line of defense to close in the well never worked. A hydraulic leak could have been the culprit, or a plumbing issue, or debris could have fouled it up, or there may have been more pipes running through it than it was designed to cut.
