Α.Σ.ΑΝΑΣΤΑΣΙΑΔΗΣ & ΣΥΝΕΡΓΑΤΕΣ

Εσωτερικές Παρουσιάσεις Επικαιρων Γεγονότων

Ο σεισμός της Αϊτής

Ο σεισμός της Χιλής

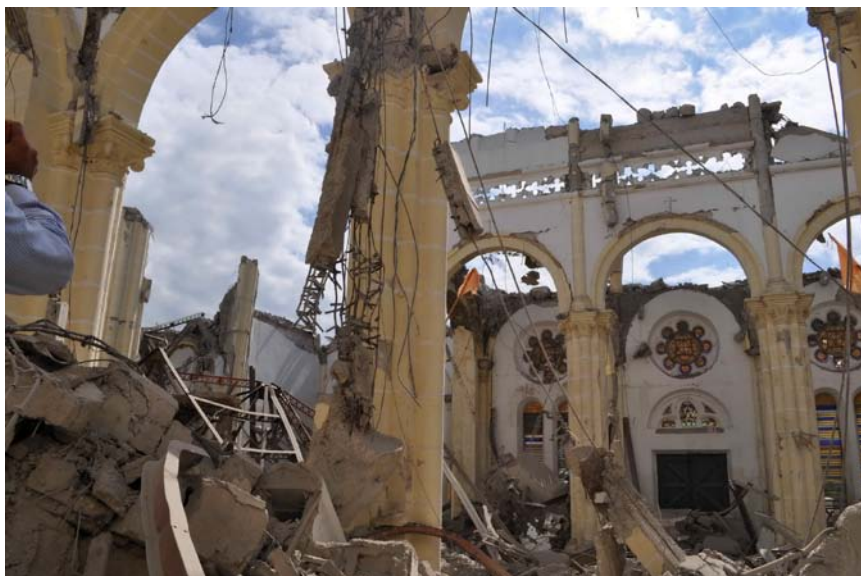
Φωτο.6

Ο καταστροφικός σεισμός της Αϊτής που σημειώθηκε την 12^η Ιανουαρίου 2010, είχε μέγεθος 7.0 M_w , με το επίκεντρο του να βρίσκεται κοντά στην πόλη Leogane 25 Km περίπου από την πρωτεύουσα Port-au Prince, Φώτο 1, 2. Έως και της 24 Ιανουαρίου είχαν σημειωθεί περί τους 52 μετασεισμούς μεγέθους 7.5 M_w και άνω. Όπως αναφέρθηκε από την κυβέρνηση της χώρας περίπου 3.000.000 κάτοικοι επηρεάστηκαν από τις συνέπειες του σεισμού. Οι νεκροί έφτασαν τους 230.000 και οι τραυματίες τους 300.000 ενώ εκτιμάται ότι περίπου 1.000.000 κάτοικοι έμειναν άστεγοι. Πολλοί θάνατοι προήλθαν από τα παλιρροϊκά κύματα (tsunami) που δημιούργησε η ισχυρή σεισμική δόνηση. Επίσης, υπολογίζεται ότι κατέρρευσαν ή υπέστησαν σοβαρές ζημιές 250.000 κατοικίες και περίπου 30.000 εμπορικά κτίρια. Ο σεισμός έπληξε κύρια την πρωτεύουσα Port-au-Prince και από πόλη των περιγίπων την μετέτρεψε σε κρανίου τόπο, Φώτο. 3,4. Σημαντικά κτίρια της πρωτεύουσας όπως το Προεδρικό μέγαρο, το Εθνικό κοινοβούλιο, Φώτο. 5 και ο Καθεδρικός Ναός, Φώτο. 6 κατέρρευσαν προκαλώντας τον θάνατο στον μητροπολίτη και στον αρχηγό της αντιπολίτευσης.

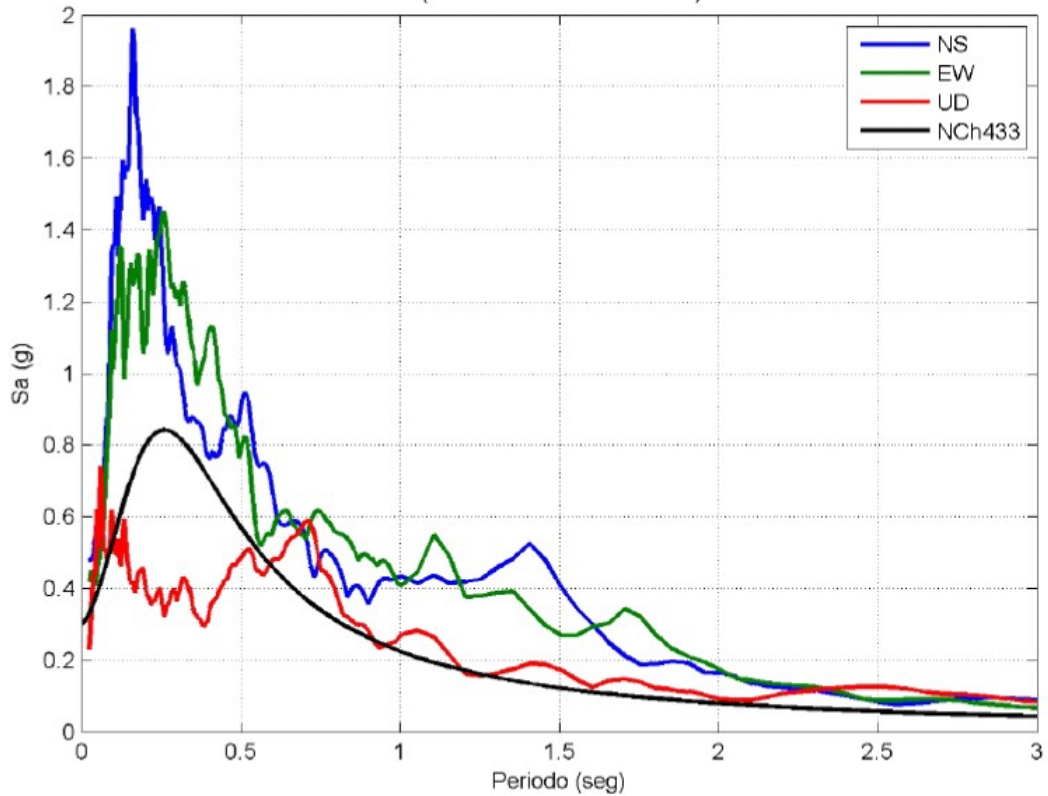
Φώτο. 10

- Γενικά τα κτίρια συμπεριφέρθηκαν καλά σε ένα τόσο ισχυρό σεισμό.
- Δομικές βλάβες προκλήθηκαν λόγω:
 1. Εμφάνισης υψηλών καταπονήσεων πέρα από αυτές που προβλέπονταν στον αντισεισμικό κανονισμό, Φωτο 10.
 2. Λυγηρά τοιχώματα με υψηλή αξονική καταπόνηση, Φώτο. 13,14.
 3. Έλλειψη περίσφυξης, Φώτο 15, 16
 4. Σε ορισμένες περιπτώσεις ανώμαλη μεταβολή καθ ύψος
 5. Απερίσφυκτες ζώνες σε τοιχώματα στα σημεία ματίσεων των ράβδων, Φώτο 17
 6. Προβληματική μόρφωση σε κάτοψη δημιουργώντας συγκέντρωση τάσεων μόνο προς την μία διεύθυνση και στην συγκεκριμένη περίπτωση στα εγκάρσια τοιχώματα.

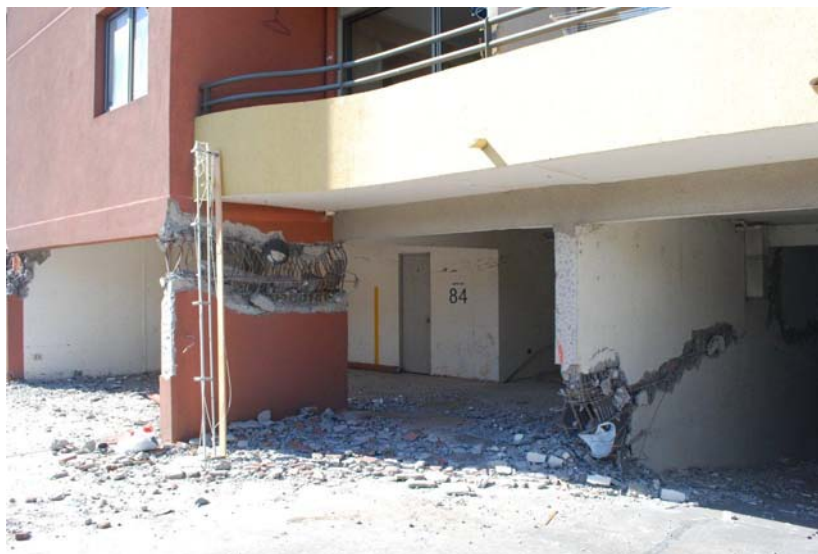
Ιδιαίτερα διαδεδομένη στην Χιλή είναι τα τοιχωματικά συστήματα οπλισμένου σκυροδέματος για την κατασκευή πολυώροφων κτιρίων κατοικιών, γραφείων, εμπορικών κέντρων. Η καλή συμπεριφορά που υπέδειξαν κατά τους σεισμούς του 1960 και 1985 δημιούργησε ένα κλίμα αξιοπιστίας στους μελετητές και κατασκευαστές, αν και γενικά οι σύγχρονοι κανονισμοί, μέσω του συντελεστή συμπεριφοράς, δεν πριμοδοτούν τα εν λόγω δομικά συστήματα. Συγκεκριμένα, ο τρόπος μόρφωση στις κτιριακές κατασκευές κατοικιών είναι ο ακόλουθος: τοποθέτηση τοιχωμάτων στην διαμήκη δ/νση και στο κέντρο, εκεί όπου σχηματίζεται ο διάδρομος της οικοδομής, ενώ στην εγκάρσια δ/νση τοποθετούνται και πάλι τοιχώματα ανά τακτά διαστήματα δημιουργώντας στον ισόγειο χώρο θέσεις στάθμευσης. Τα τοιχώματα κατασκευάζονται με ανοίγματα για την τοποθέτηση κουφωμάτων (πόρτες, παράθυρα, κ.α.). Ωστόσο το εν λόγω σύστημα αποδείχθηκε ότι παρουσιάζει αυξημένη τρωτότητα λόγω της ανομοιόμορφης κατανομής σε κάτοψη των τοιχωμάτων, τείνοντας να εμφανίσουν μαλακό όροφο, Φώτο 11,12.

Φώτο 11.Centro Mayor-Conception

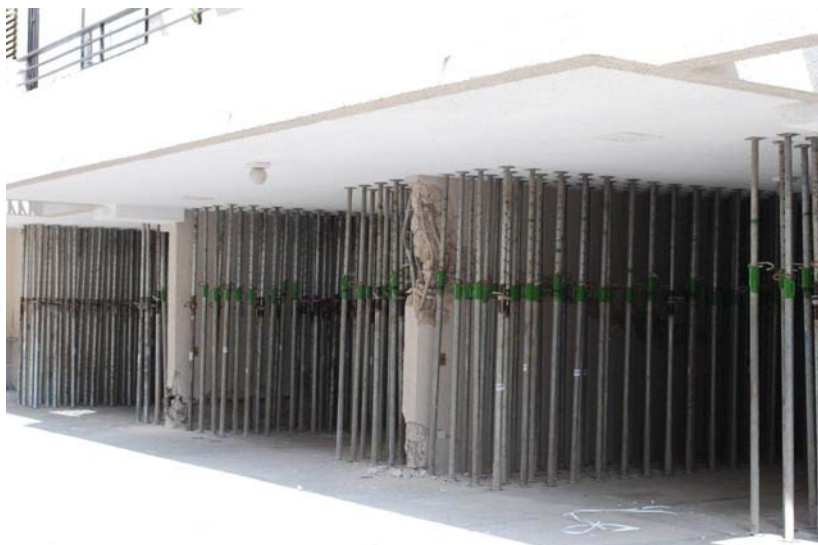
Φώτο 12.Edificio Toledo

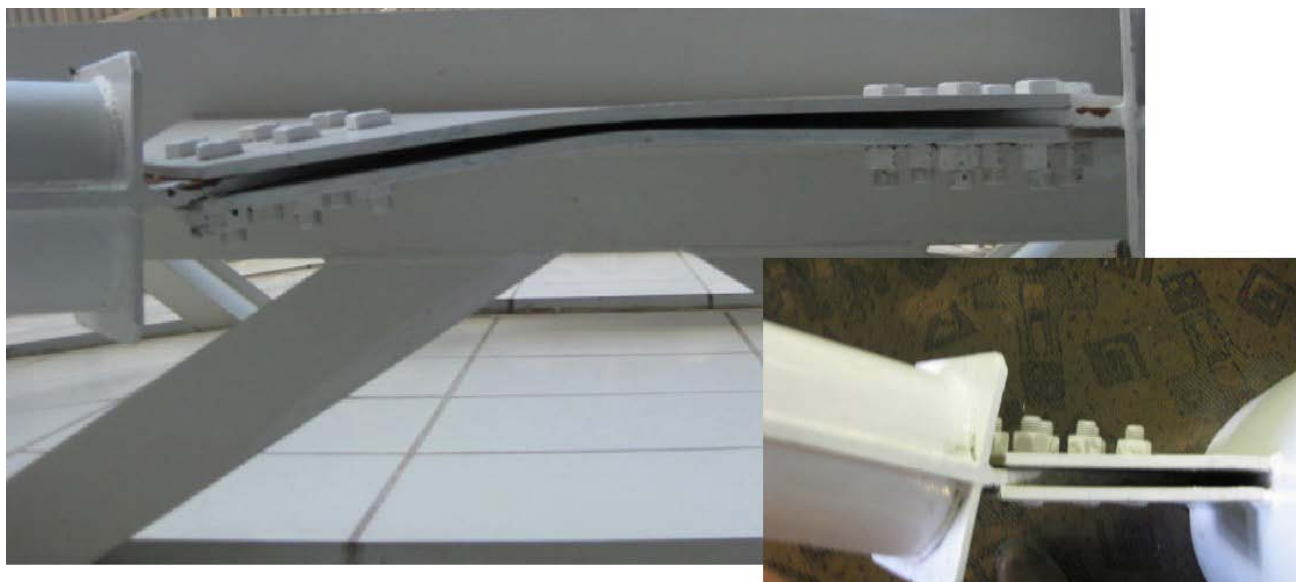
Φότο 18

- Ελάχιστες έως μηδενικές αστοχίες καταγράφηκαν στα μεταλλικά κτίρια. Για δε τα βιομηχανικά κτίρια υπάρχει και κανονισμός σχεδιασμού (NCh 2369-2003) ο οποίος αποδείχθηκε ότι εξασφαλίζει μια αυξημένη στάθμη επιτελεστικότητας.
- Καταγράφηκε τοπικός λυγισμός σε κομβοελασματα συστημάτων με κατακόρυφους συνδέσμους, Φώτο 18. Η συμπεριφορά είναι αναμενόμενη σε ένα τόσο ισχυρό σεισμό.
- Βλάβες παρατηρήθηκαν σε δεξαμενές και σιλό και συγκεκριμένα τοπικός λυγισμός τοιχωμάτων, Φωτο 19, αστοχίες εδράσεων, Φώτο 20, ανατρωπές ή καταρρεύσεις μεταλλικών σιλό, Φωτο 21.

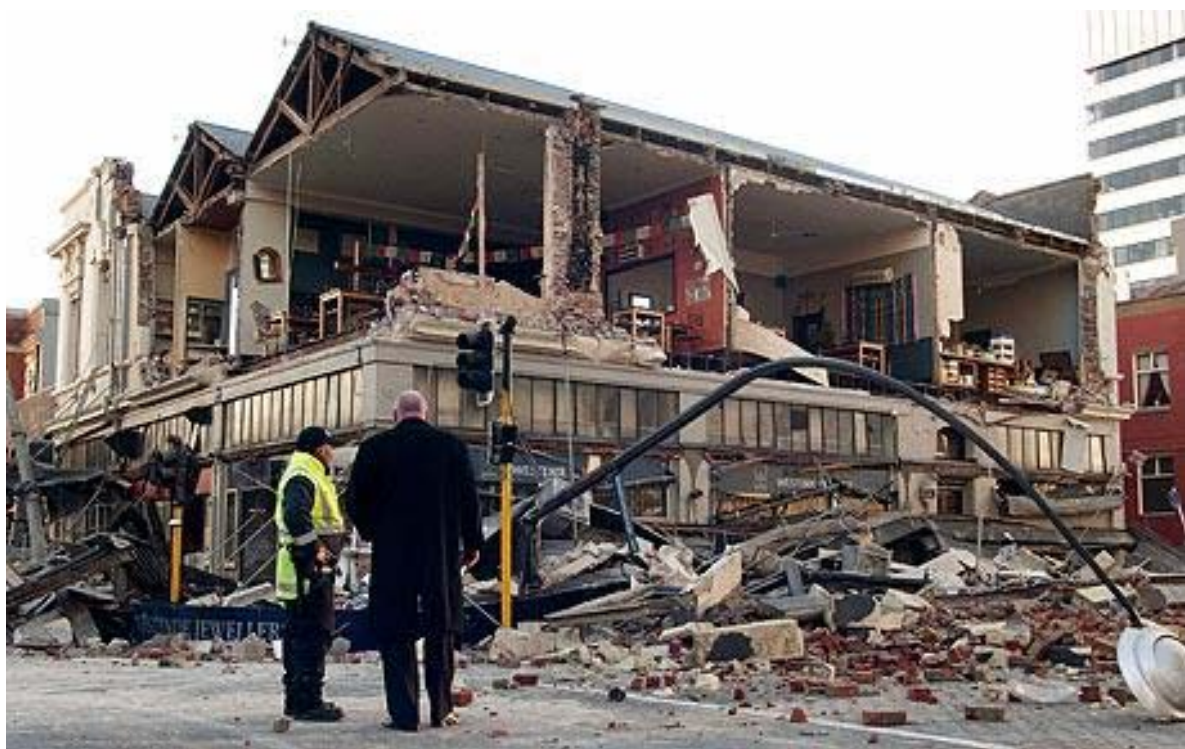
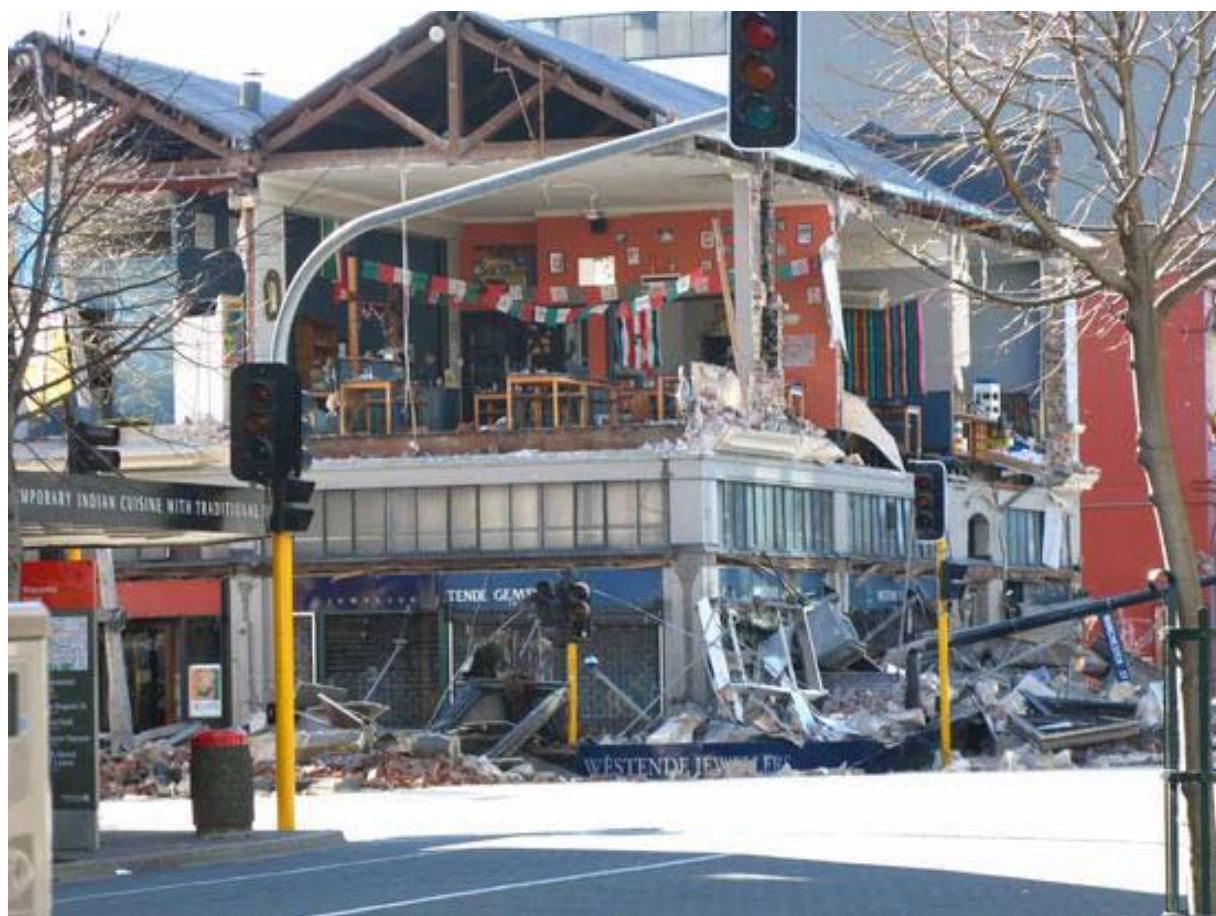
- Σημαντικές βλάβες υπέστησαν οι κατασκευές από άοπλη φέρουσα τοιχοποιία, ωστόσο λίγες από αυτές υπέστησαν πλήρη κατάρρευση. Παρατηρήθηκαν βλάβες στα αετώματα, στα περιμετρικά παραπέτα, στο σώμα τις τοιχοποιίας λόγω εκτός επιπέδου παραμόρφωσης, Φώτο. 3,4,5,6.

Φώτο 3. Κατάρρευση περιμετρικής τοιχοποιίας. Η τοιχοποιία στην εγκάρσια διεύθυνση απέτρεψε την ολική κατάρρευση

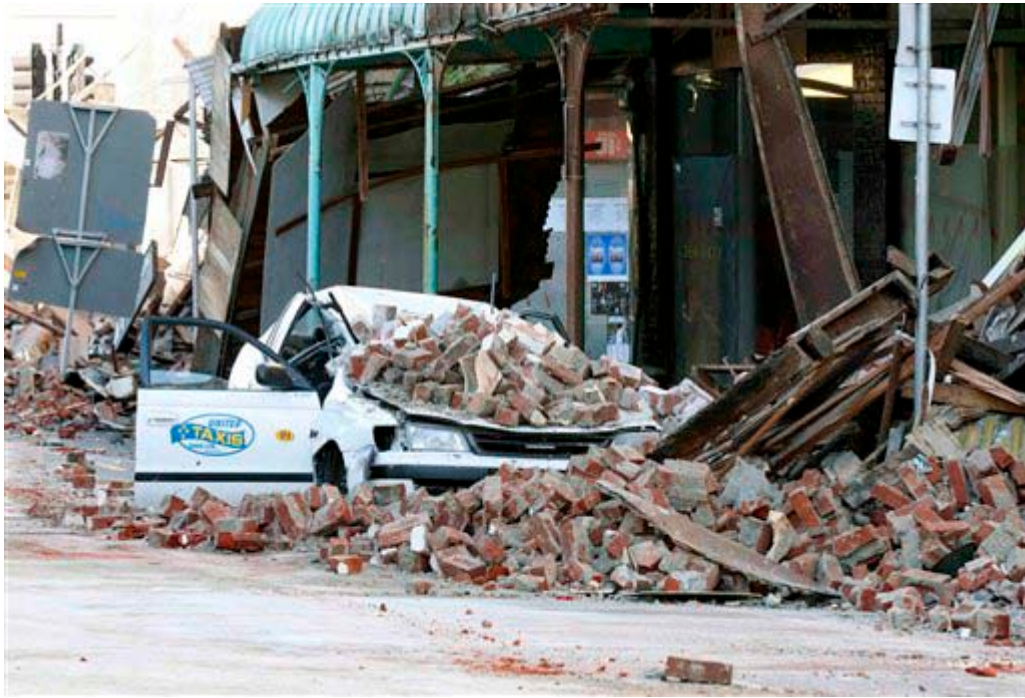
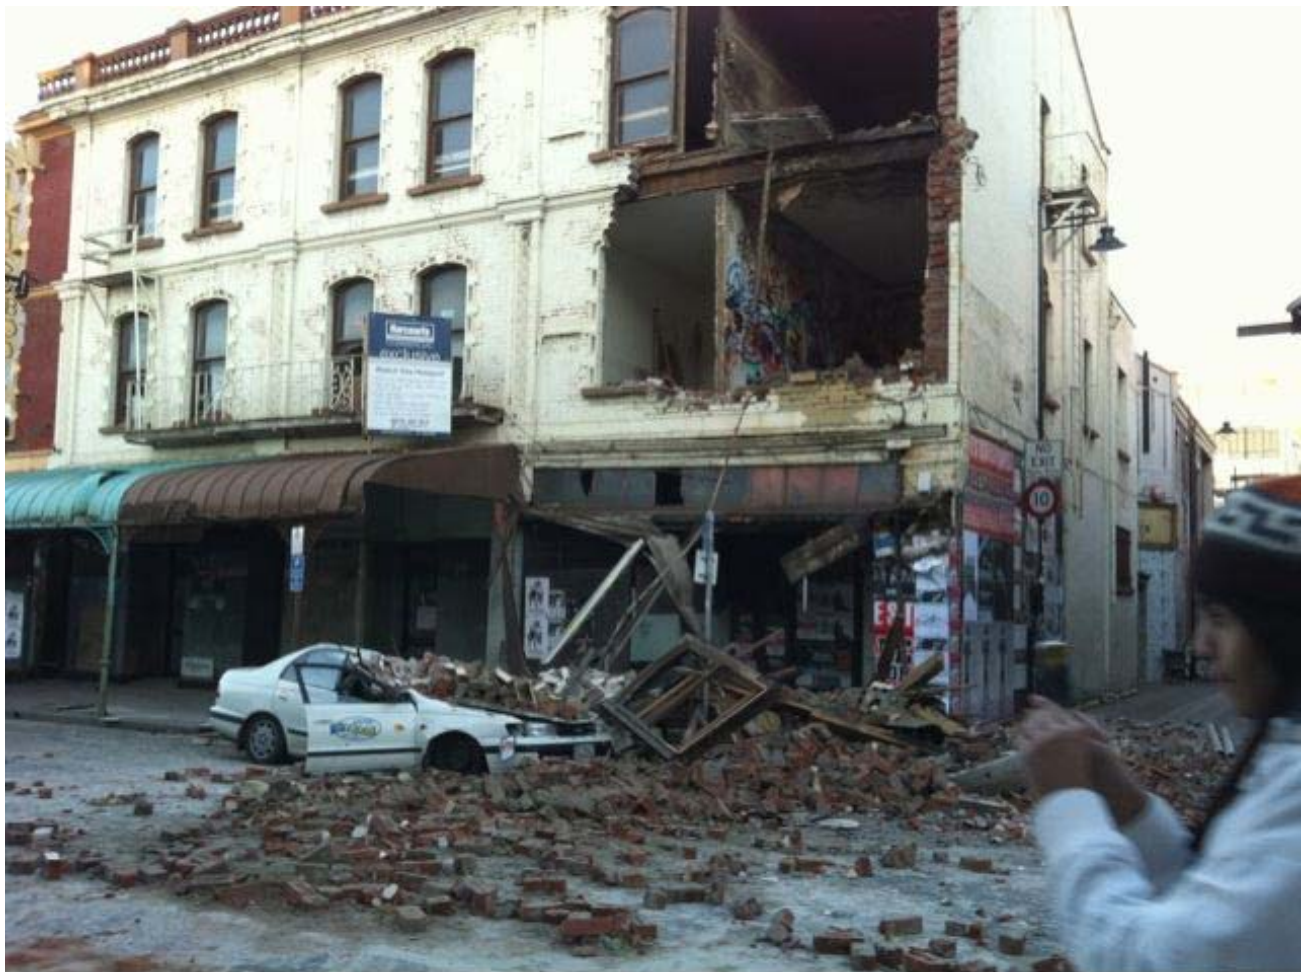
Φώτο 4. Κατάρρευση τμήματος τοιχοποιίας από όροφο λόγω εκτός επιπέδου παραμόρφωσης

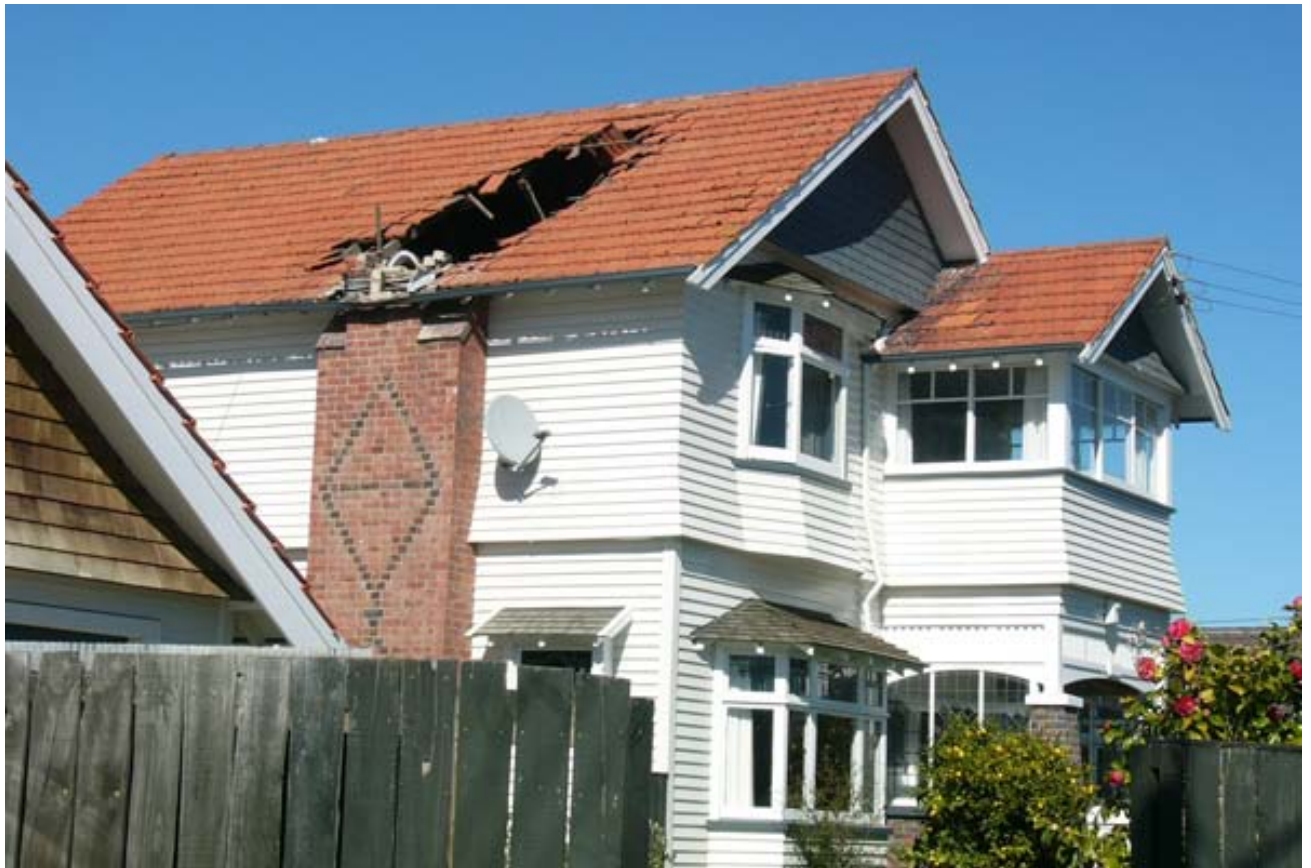
Φώτο 5. Κατάρρευση τμήματος στέγης

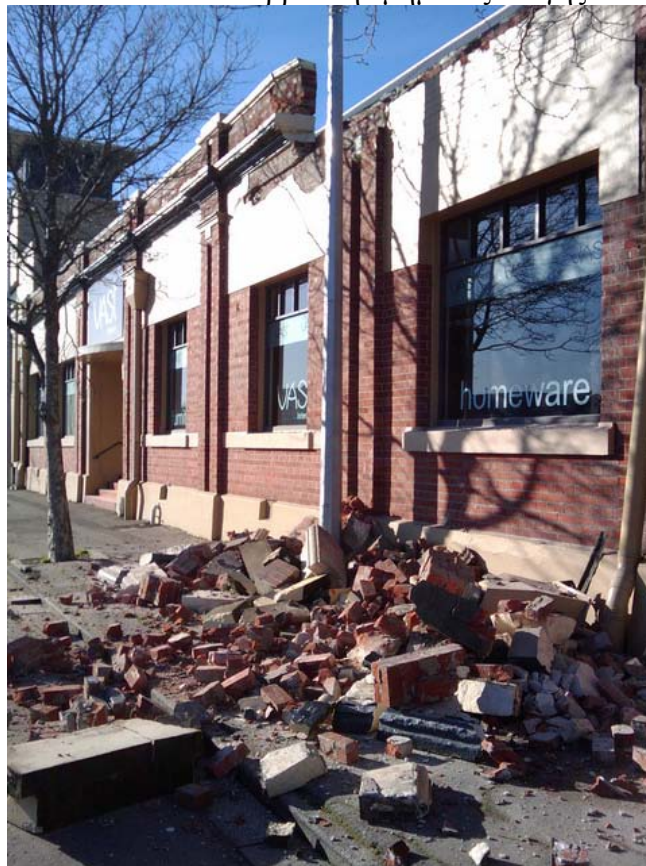
Φώτο 6. Κατάρρευση περιμετρικού στηθαίου

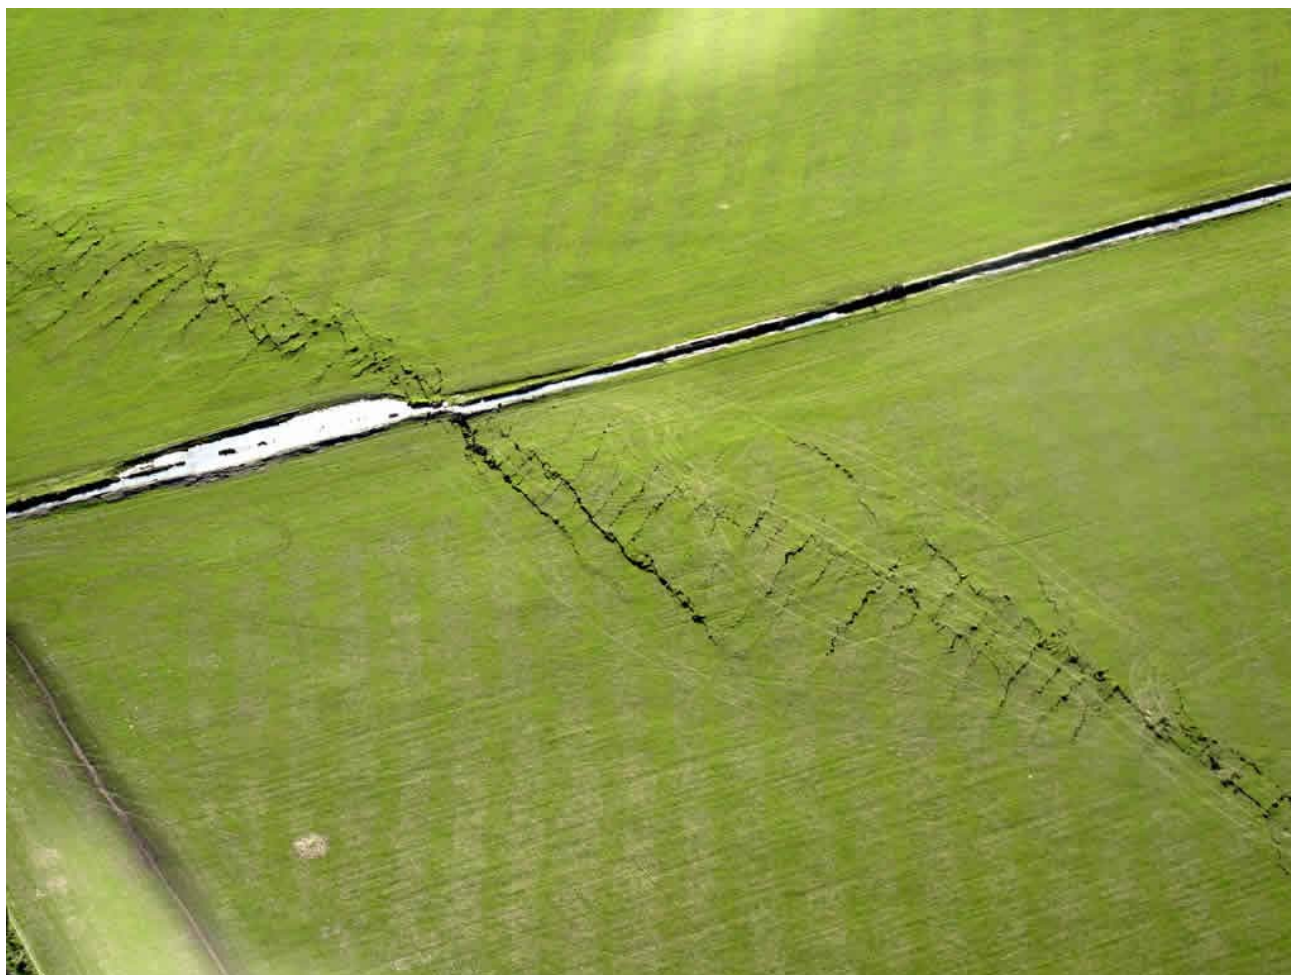
- Σημαντικά γεωτεχνικά προβλήματα παρατηρήθηκαν όπως ρευστοποίηση του εδάφους, έντονες εδαφικές παραμορφώσεις, καθιζήσεις οι οποίες στο σύνολο τους κατέστησαν προβληματική την διαμονή εντός των κατοικιών , Φωτο 7,8,9,10.

Φώτο 7. Εκτιμώμενο ίχνος ρήγματος. Καθίζηση-ανύψωση εδάφους

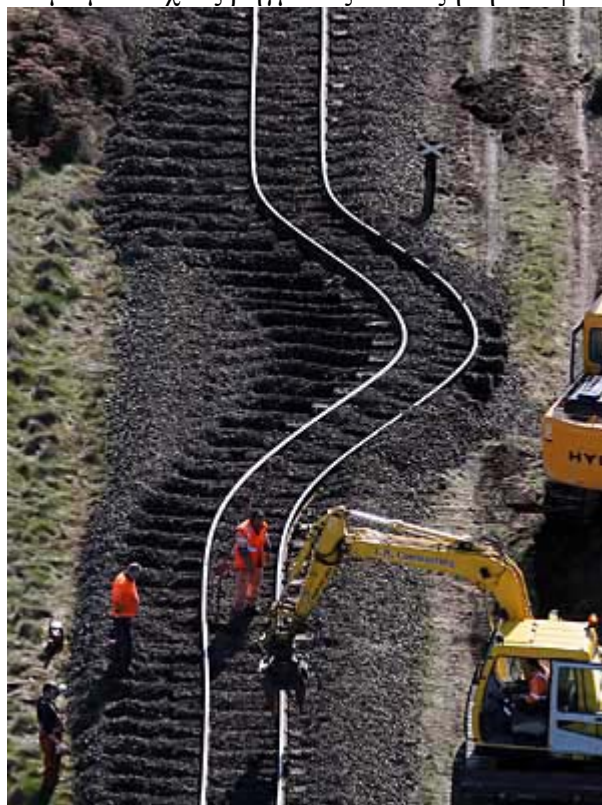
Φώτο 8. Παραμόρφωση εδάφους

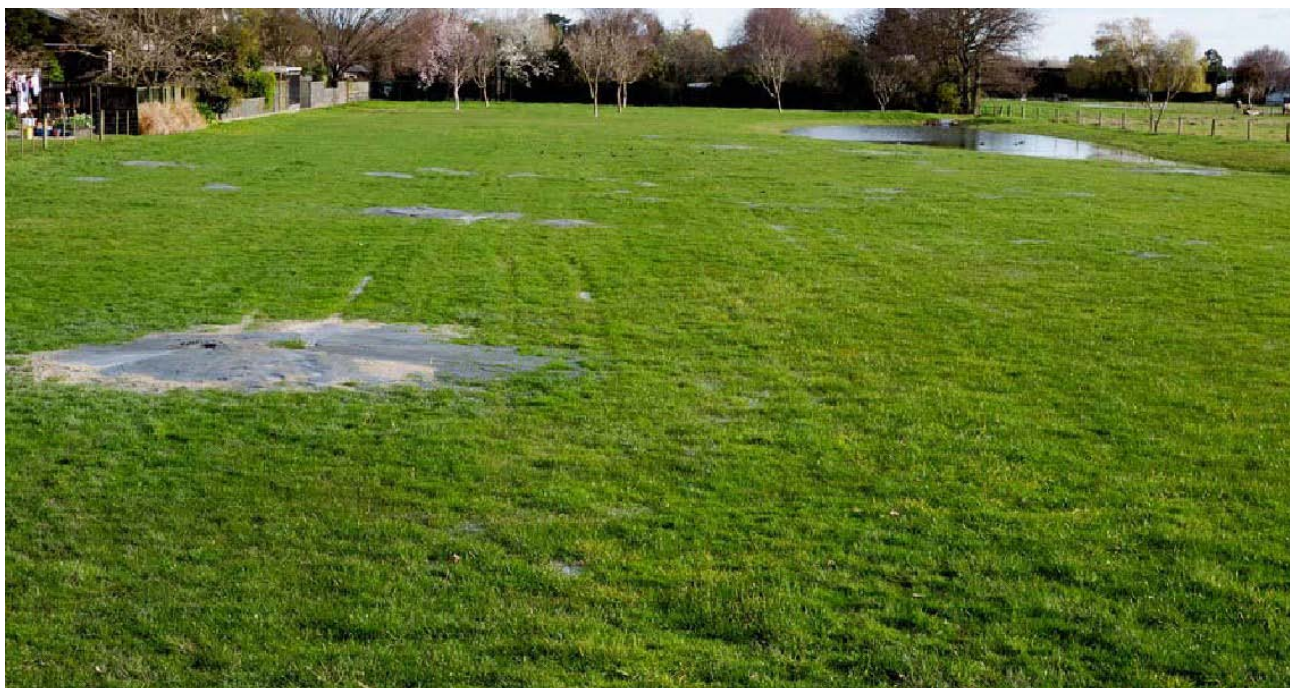
Φώτο 9. Ρευστοποίηση εδάφους

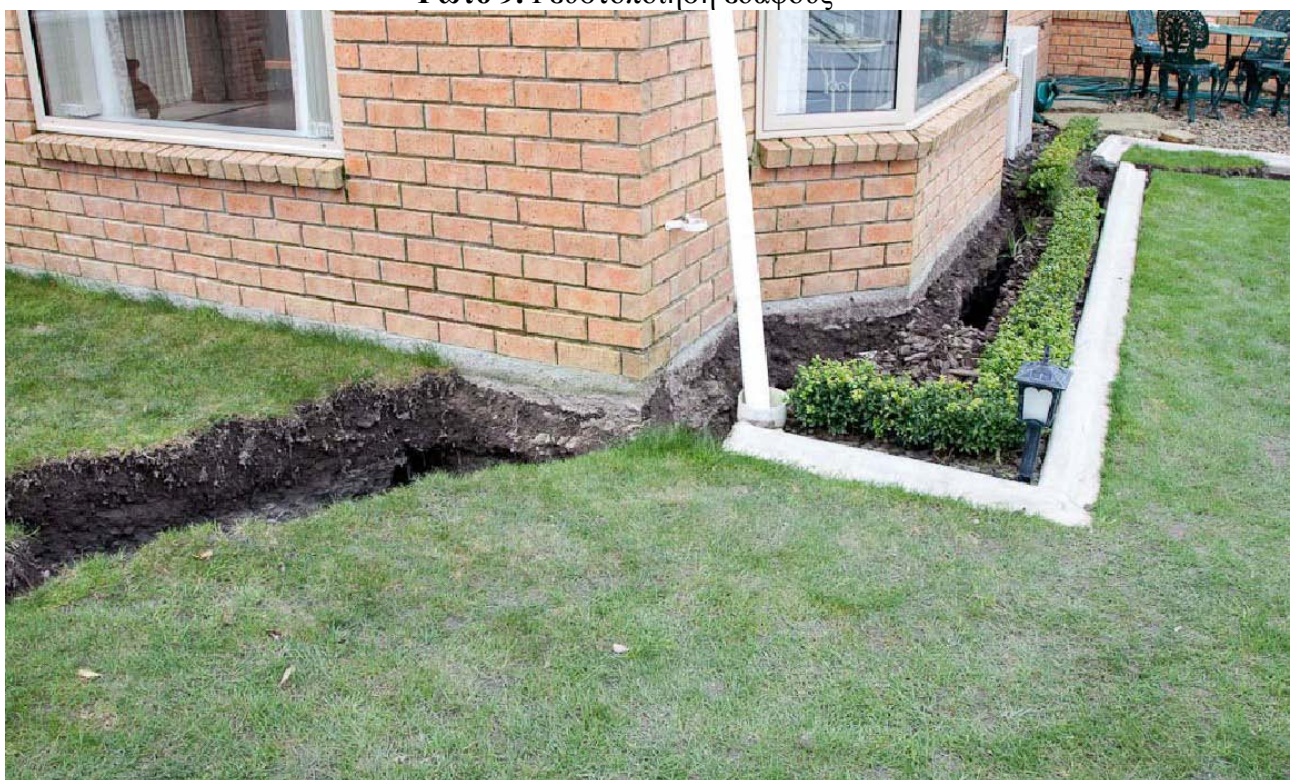
Φώτο 10. Ρήγμα που εξελίσσεται περιμετρικά της κατοικία

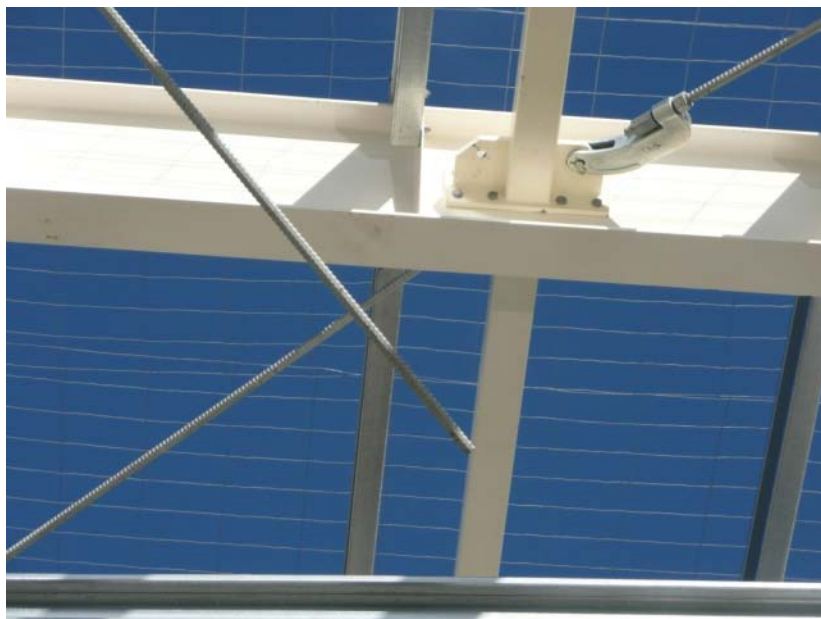
Κατά το σεισμό του *Darfield* (3 Σεπτ. 2010) οι μεταλλικές κατασκευές επέδειξαν άριστη συμπεριφορά, χωρίς να σημειωθούν ιδιαίτερες βλάβες. Καταγράφηκαν αστοχίες στις συνδέσεις οριζόντιων συνδέσμων μεγάλης λυγηρότητας σε βιομηχανικά κτίρια, Εικ. 14, αστοχίες στην θέση στήριξης προκατασκευασμένων δοκών, χωρίς ωστόσο το μεταλλικό σύστημα παραλαβής των σεισμικών δυνάμεων να υποστεί κάποια βλάβη, Εικ. 15, [1],[2]. Τέλος σε μικτά συστήματα (προκατασκευασμένα στοιχεία σε συνδυασμό με μεταλλικούς έκκεντρους συνδέσμους για την παραλαβή των σεισμικών δυνάμεων) παρατηρήθηκαν παραμορφώσεις στον κορμό των δοκών σύζευξης, γεγονός που σηματοδοτεί την ανάληψη σεισμικών δυνάμεων, χωρίς ωστόσο να παρουσιαστούν περαιτέρω βλάβες στα μεταλλικά στοιχεία, Εικ. 16. Τα προκατασκευασμένα υποστυλώματα υπέστησαν σημαντικότερες βλάβες. Τα νεόδμητα κτίρια όπως το *Pacific Residential Tower* και το *The Club Tower* δεν παρουσίασαν αστοχίες. Παρατηρήθηκε αποφλοίωση των βαφών πυροπροστασίας, ως ένδειξη της παρουσίας ανελαστικών παραμορφώσεων, ωστόσο δεν παρατηρήθηκαν φαινόμενα στρέβλωσης στις δοκούς σύζευξης.

Εικ. 14 Θράση συστήματος σύνδεσης οριζόντιων συνδέσμων. Ο συγκεκριμένος τύπος σύνδεσης αποτελεί πατέντα και έχει δοκιμαστεί εργαστηριακά μόνο σε στατικές φορτίσεις, [2,3]. Κατά κάποιο τρόπο η θραύση ήταν αναμενόμενη.

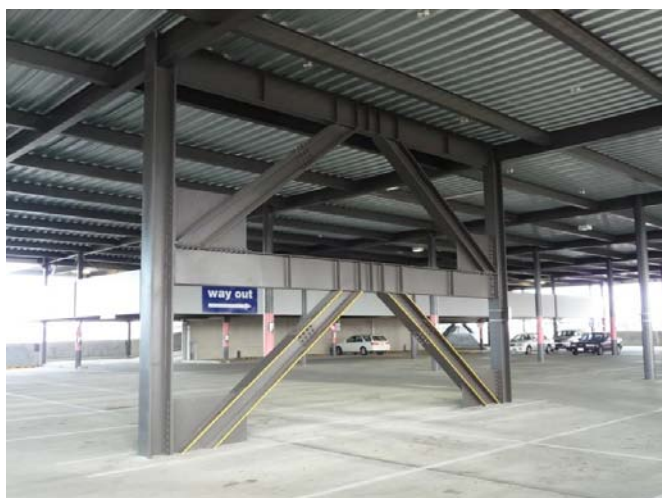
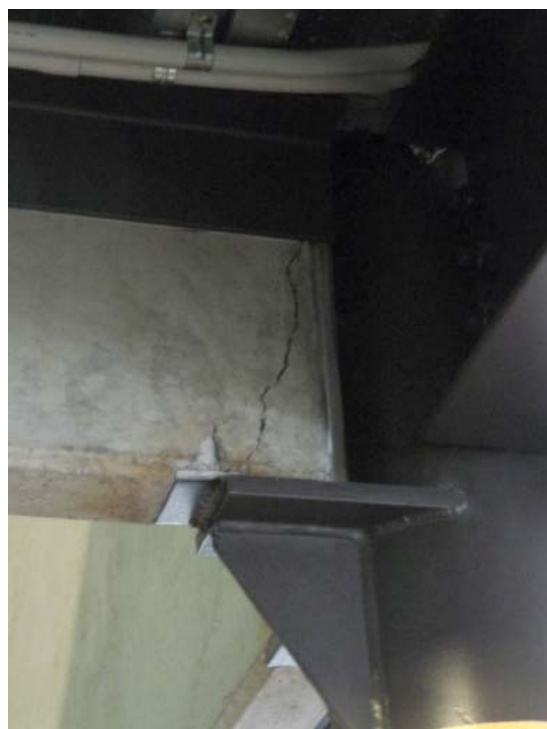
Εικ. 15 Westfield Riccarton Mall. Θράση προκατασκευασμένων δοκών στην θέση στήριξης. Κτίριο με φέροντα οργανισμό από προκατασκευασμένα πάνελα και μεταλλικό σκελετό με έκκεντρους συνδέσμους, [1],[2]

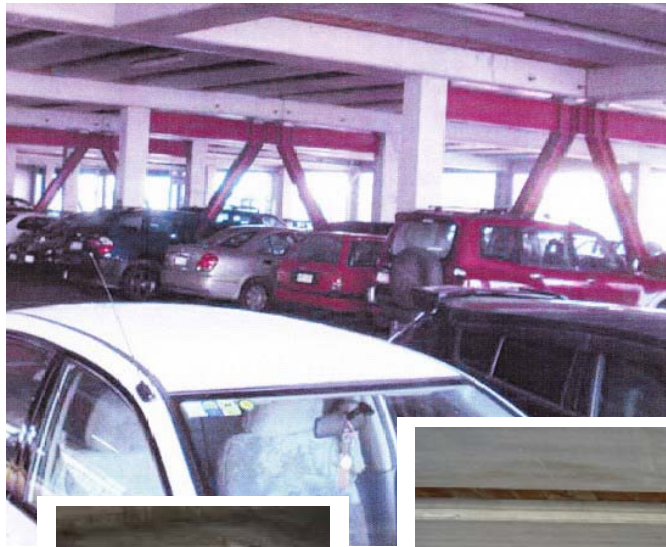
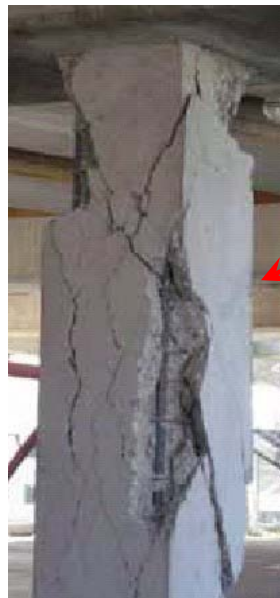
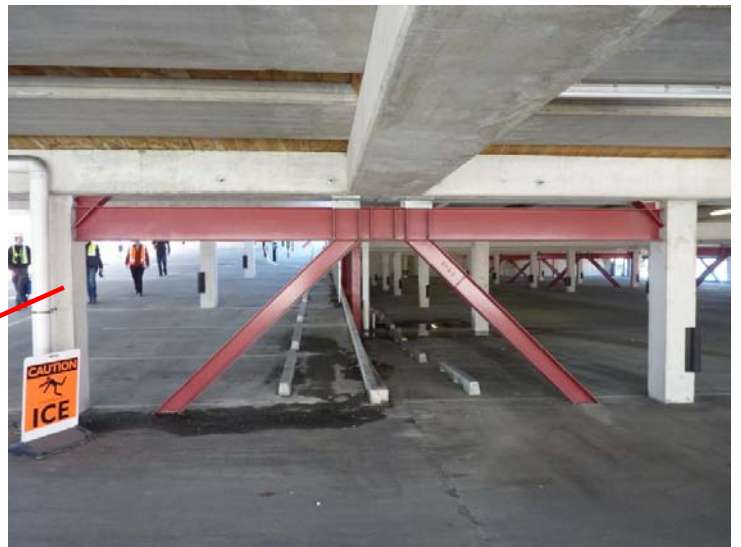
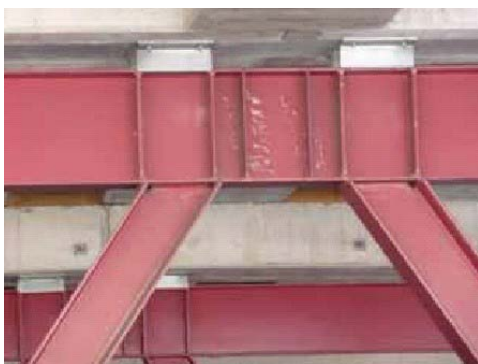
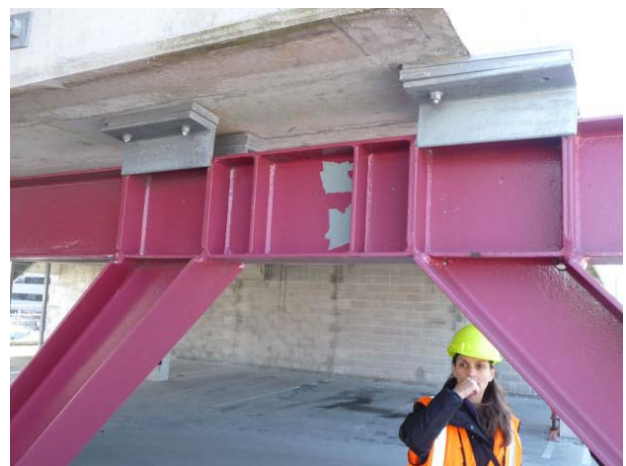
Εικ. 16 Διαρροή συνδέσεων σύζευξης. Κτίριο με φέροντα οργανισμό από προκατασκευασμένα στοιχεία (υποστυλώματα, πατώματα) και μεταλλικό σκελετό με έκκεντρους συνδέσμους, [1],[2],[4]

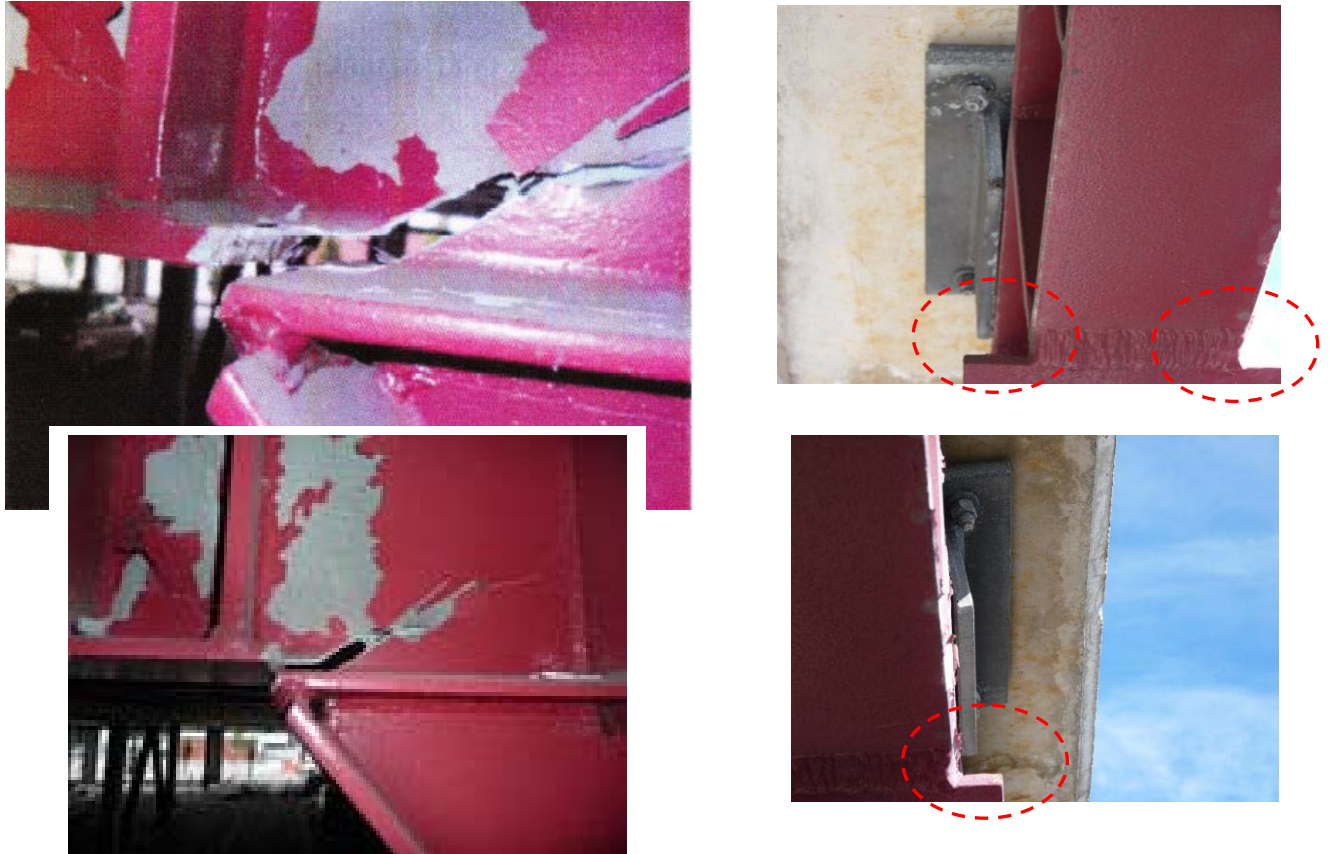
Εικ. 17 Θραύση στην θέση σύνδεσης κατακόρυφου συνδέσμου-δοκού σύζευξης, η οποία αποδίδεται στην ακατάλληλη κατασκευαστική διαμόρφωση. Η πρώτη παγκοσμίως σε σύστημα έκκεντρων συνδέσμων, όπως αναφέρεται στην [3]

- Ιδιαίτερη προσοχή κατά την κατασκευαστική διαμόρφωση των λεπτομερειών των συνδέσεων μεταξύ των δομικών στοιχείων. Επιμελή παρακολούθηση από την επίβλεψη τόσο κατά την διαμόρφωση των στοιχείων στο εργοστάσιο όσο και κατά την ανέγερση του φορέα.

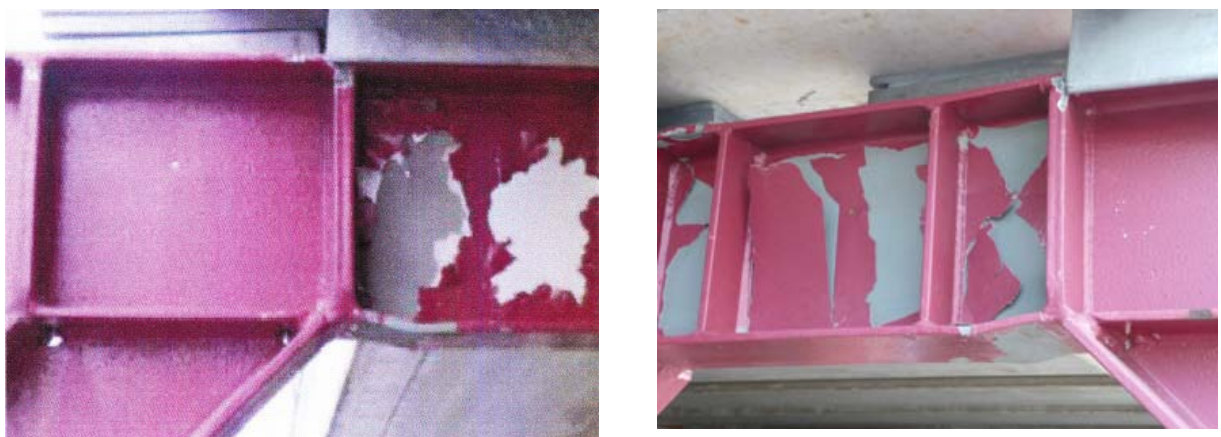
Οι βλάβες που καταγράφηκαν στο σύνολο τους, στα πολυόροφα κτίρια, αποτελούν ενδείξεις ανελαστικής παραμόρφωσης, η οποία σε κάθε περίπτωση, στον βαθμό που παρουσιάστηκε, είναι επιθυμητή διότι απορροφά την εισαγόμενη σεισμική ενέργεια σε σημεία όπου από τον σχεδιασμό αναμένονταν αντίστοιχη συμπεριφορά. Η αποφλοίωση των βαφών (διαρροή του υλικού), η διατμητικές παραμορφώσεις στους κορμούς των δοκών σύζευξης αποτελούν μερικές από αυτές. Στο κτίριο που παρουσιάστηκε στην Εικ. 16 κατά τον σεισμό της 21 Φεβ. 2011 παρουσιάστηκε η πρώτη θραύση δοκού σύζευξης, παγκοσμίως, όπως σημειώνεται στην [3], Εικ. 17. Η συγκεκριμένη περίπτωση αποδίδεται στην ανεπαρκή κατασκευαστική διαμόρφωση σύνδεσης του κατακόρυφου συνδέσμου με την οριζόντια δοκό σύζευξης, η οποία προκάλεσε εκκεντρότητα μεταξύ του πέλματος του κατακόρυφου συνδέσμου και του ελάσματος δυσκαμψίας της δοκού σύζευξης [3]. Ωστόσο σε άλλες θέσεις παρατηρήθηκε πλάστιμη συμπεριφορά των δοκών σύζευξης, Εικ. 18. Περαιτέρω, από την παρατήρηση της εικόνας 17 φαίνεται ότι και η ποιότητα των συγκολλήσεων, πιθανώς, δεν είναι η κατάλληλη, προκαλώντας συνδυαστικά συγκέντρωση τάσεων. Τέλος ένα θέμα που για ακόμη μια φορά προβλημάτισε τους μηχανικούς ήταν η διαπίστωση των βλαβών, μετά τον σεισμό, στα φέροντα δομικά στοιχεία, τα οποία ήταν καλυμμένα από τα στοιχεία του οργανισμού πλήρωσης (αντίστοιχες περιπτώσεις παρατηρήθηκαν και στον σεισμό του Northridge). Η σύντομη επανάληψη της σεισμικής διέγερσης και ο επαναληπτικός έλεγχος ανάδειξε το πρόβλημα.

Εικ. 18 Πλάστιμες μορφές αστοχίας δοκών σύζευξης κατακόρυφων έκκεντρων μεταλλικών συνδέσμων

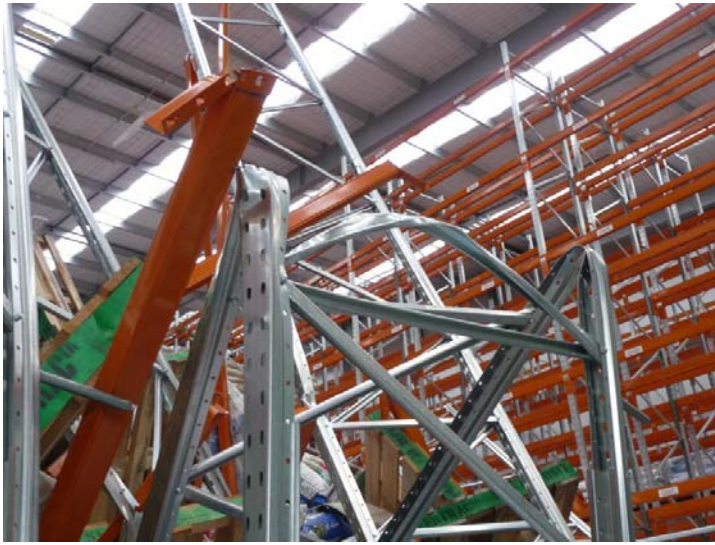
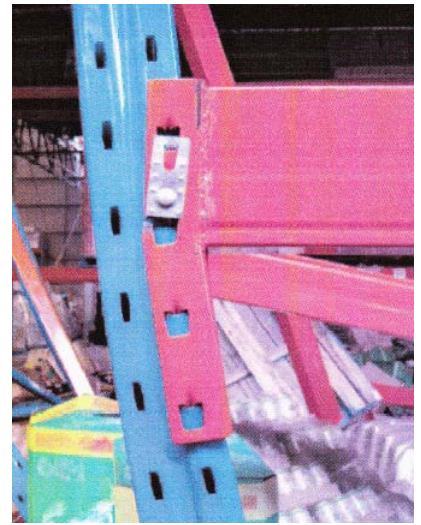
Μεγάλες βλάβες και καταρρεύσεις παρουσιάστηκαν σε λεπτότοιχες κατασκευές αποθήκευσης υλικών (ράφια), η οποία γενικά αποδίδεται στην αυξημένη τιμή της σεισμικής καταπόνησης. Οι συγκεκριμένες κατασκευές αποδεικνύονται εν γένει ασθενής στις περιπτώσεις υψηλών σεισμικών διεγέρσεων, τόσο από πλευράς δομικών στοιχείων όσο και από πλευράς συνδέσεων, Εικ. 19. Παρόμοιες εικόνες παρουσιάστηκαν και σε άλλους ισχυρούς σεισμούς όπως στο Northridge (Η.Π.Α., 1994), Kocaeli (Τουρκία, 1999), κ.α. Αστοχίες παρουσιάστηκαν σε μεταλλικά σιλό και δεξαμενές στα "γνωστά" σημεία ευπάθειας του συγκεκριμένου τύπου κατασκευών (εμφάνιση κοντού υποστυλώματος, λυγισμός κατακόρυφων συνδέσμων, σύνδεση

Εικ. 19 Καταρρεύσεις μεταλλικών ραφιών

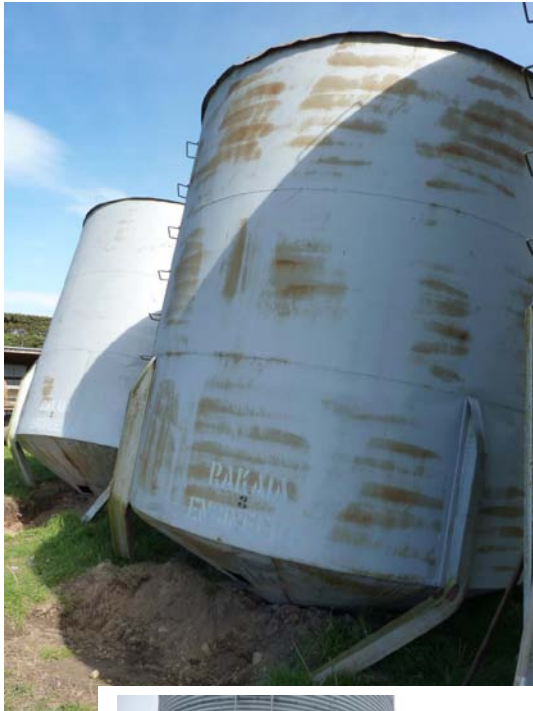
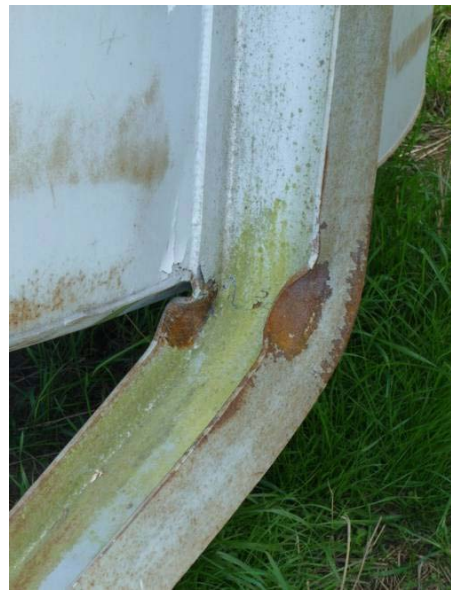
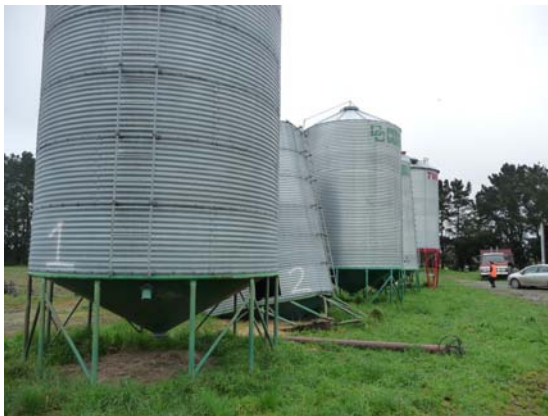
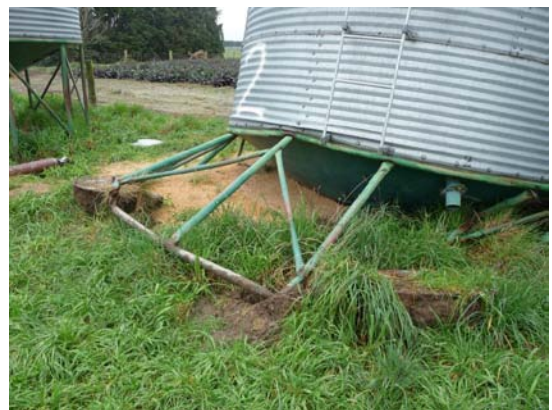
βάσης, σύνδεση υποστυλωμάτων με την πλακοειδή κατασκευή, ακατάλληλη εκλογή συστήματος θεμελίωσης, αστάθεια του συστήματος θεμελίωσης, κ.α.), Εικ. 20. Σε κάθε περίπτωση επιβεβαιώνονται, για ακόμη μια φορά, τα σημεία που πρέπει να ελέγχονται προσεκτικά τόσο κατά τον σχεδιασμό όσο και κατά την κατασκευή.

Εικ. 20 Καταρρεύσεις μεταλλικών σιλό [2]
