Το ατύχημα του «**BP** Macondo»

Άνθιμος ΑΝΑΣΤΑΣΙΑΔΗΣ, Δρ. Πολ. Μηχανικός, Eurling

Αίτια ατυχήματος και κατάρρευση της εξέδρας Deepwater Horizon

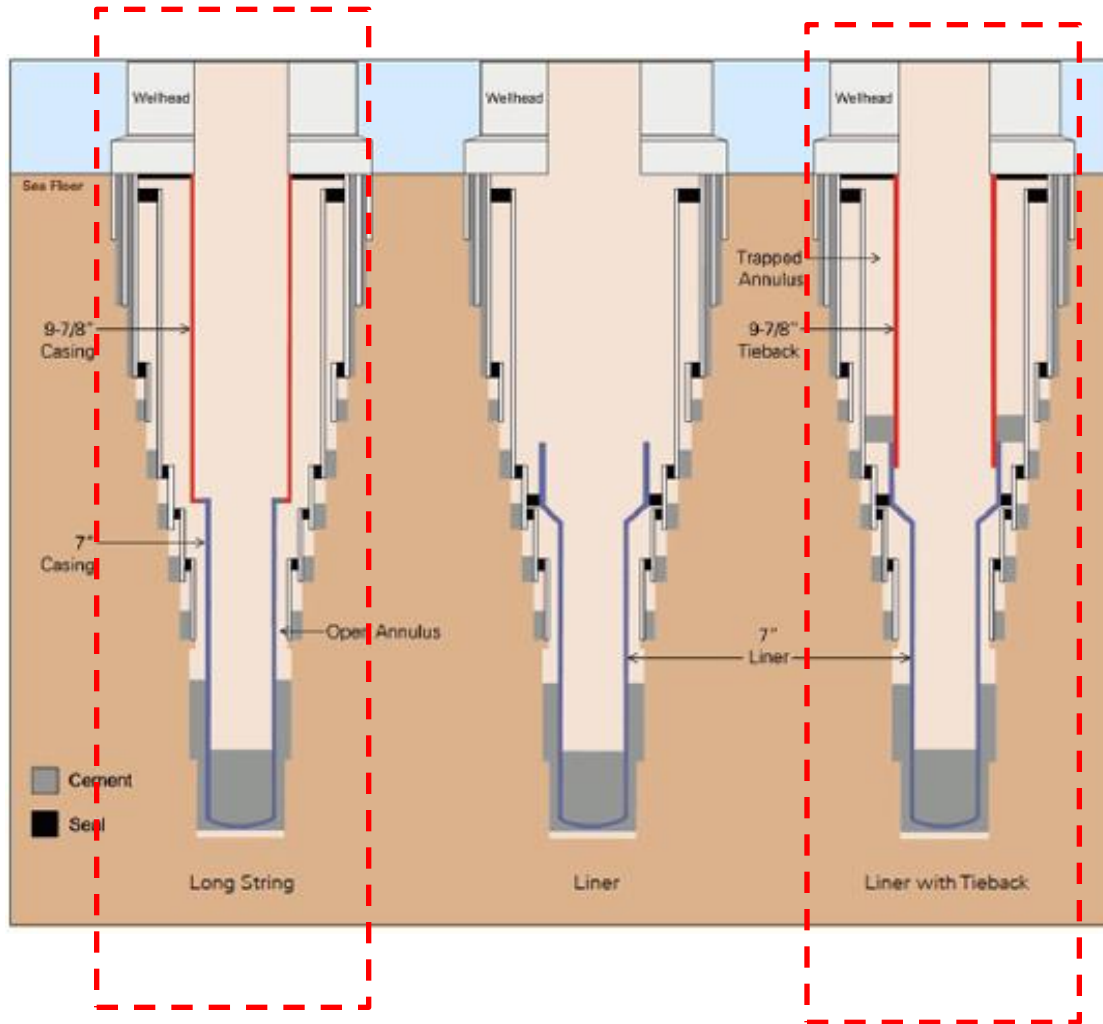
1. Ακατάλληλη επιλογή λύσης της σωλήνωσης του πηγαδιού στο υπόλοιπο του τμήματος των 1192 ποδιών

Λύση της **BP**

Συνιστώμενη λύση

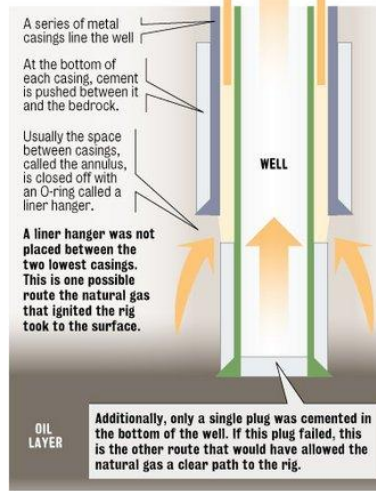
Λύση της BP

THE BP METHOD:
BP used a single, long string of casing in the middle of the hole, one designed for later use in extracting oil. That created an open space along the sides and fewer plugs in the center.

Common industry practice is to use a shorter tube called a "liner" at the bottom of the hole, then a separate tool called a tie-back. These would have created an additional barrier, as well as the addition of a second plug in the middle of the well, but it would have cost millions of dollars more and BP chose not to do it.

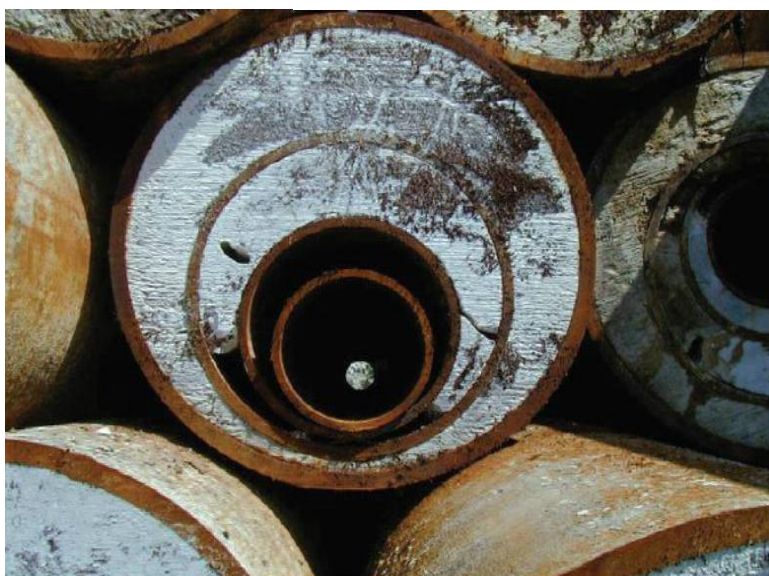
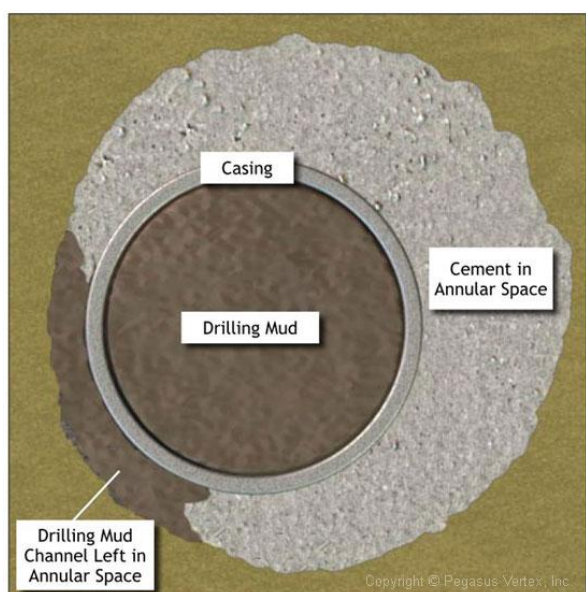
3. Το ζήτημα της ορθής κυκλοφορίας της “λάσπης” και η εκτέλεση της ελεγκτικής δοκιμής “cement bond log”.

5 MUD BARRIER REMOVED EARLY

BP decided to take heavy drilling mud out of the system, to 3,000 feet below the normal point, and earlier than usual. The barrier wasn't there to stem the gas kick that destroyed the rig. The mud is used to keep any upward pressure under control.

The larger amount of seawater left below the BOP from the pressure tests is not as good a barrier when the well experiences a natural gas “kick.”
