Α.Σ.ΑΝΑΣΤΑΣΙΑΔΗΣ & ΣΥΝΕΡΓΑΤΕΣ

Εσωτερικές Παρουσιάσεις Επικαιρων Γεγονότων

Ο σεισμός της Αϊτής

Ο σεισμός της Χιλής

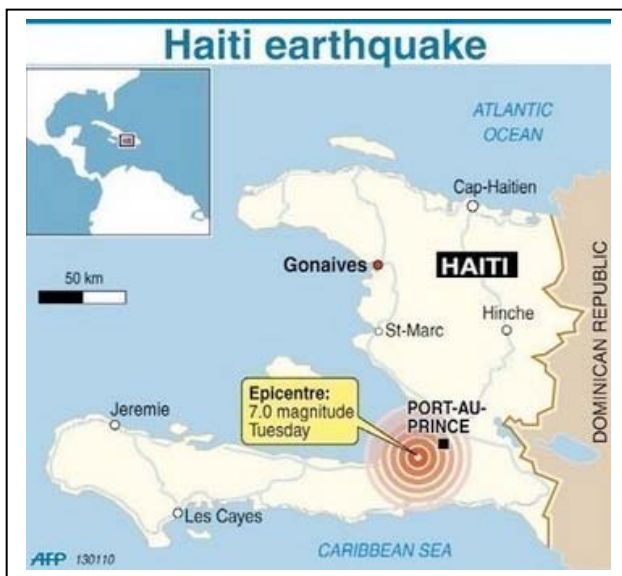
Φωτό. 1

Ο καταστροφικός σεισμός της Αϊτής που σημειώθηκε την 12^η Ιανουαρίου 2010, είχε μέγεθος 7.0 M_w , με το επίκεντρο του να βρίσκεται κοντά στην πόλη Leogane 25 Km περίπου από την πρωτεύουσα Port-au Prince, Φώτο 1, 2. Έως και της 24 Ιανουαρίου είχαν σημειωθεί περί τους 52 μετασεισμούς μεγέθους 7.5 M_w και άνω. Όπως αναφέρθηκε από την κυβέρνηση της χώρας περίπου 3.000.000 κάτοικοι επηρεάστηκαν από τις συνέπειες του σεισμού. Οι νεκροί έφτασαν τους 230.000 και οι τραυματίες τους 300.000 ενώ εκτιμάται ότι περίπου 1.000.000 κάτοικοι έμειναν άστεγοι. Πολλοί θάνατοι προήλθαν από τα παλιρροϊκά κύματα (tsunami) που δημιούργησε η ισχυρή σεισμική δόνηση. Επίσης, υπολογίζεται ότι κατέρρευσαν ή υπέστησαν σοβαρές ζημιές 250.000 κατοικίες και περίπου 30.000 εμπορικά κτίρια. Ο σεισμός έπληξε κύρια την πρωτεύουσα Port-au-Prince και από πόλη των περιγίπων την μετέτρεψε σε κρανίου τόπο, Φώτο. 3,4. Σημαντικά κτίρια της πρωτεύουσας όπως το Προεδρικό μέγαρο, το Εθνικό κοινοβούλιο, Φώτο. 5 και ο Καθεδρικός Ναός, Φώτο. 6 κατέρρευσαν προκαλώντας τον θάνατο στον μητροπολίτη και στον αρχηγό της αντιπολίτευσης.

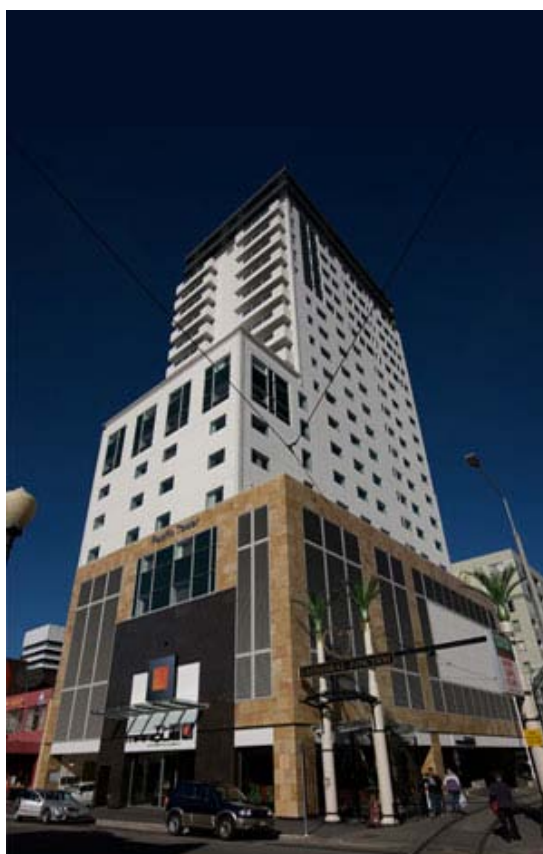
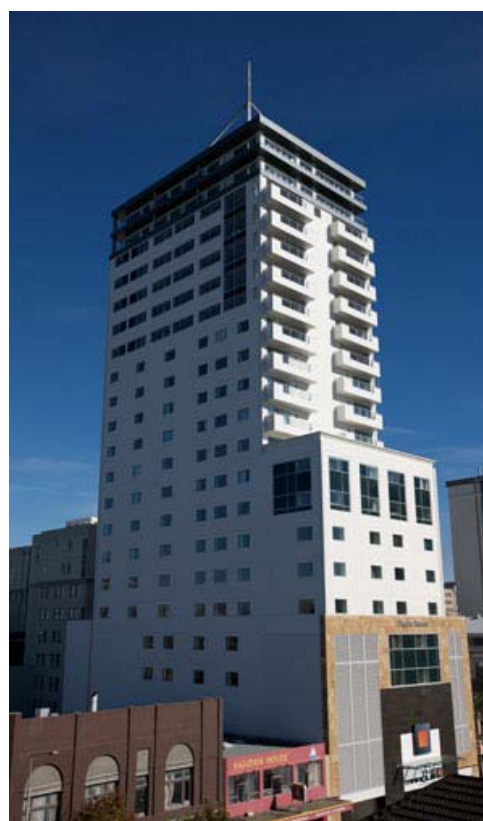
Εικ. 13α Pacific Residential Tower. Το υψηλότερο κτίριο στο Christchurch. Ο φέρον οργανισμός αποτελείται από πλαίσια κάμψης, πλαίσια με έκκεντρους συνδέσμους, κατάλληλα τοποθετημένους, και σύμμικτες πλάκες. Ο φορέας έχει διαστασιολογηθεί με βάση το κριτήριο των μετακινήσεων, με χαμηλό επίπεδο πλαστιμότητας ($\mu = 1.50$), [3], εάν και ο Νεοζηλανδικός κανονισμός για το αντίστοιχο τύπο φορέα ορίζει δείκτη συμπεριφοράς $\mu = 4.0$

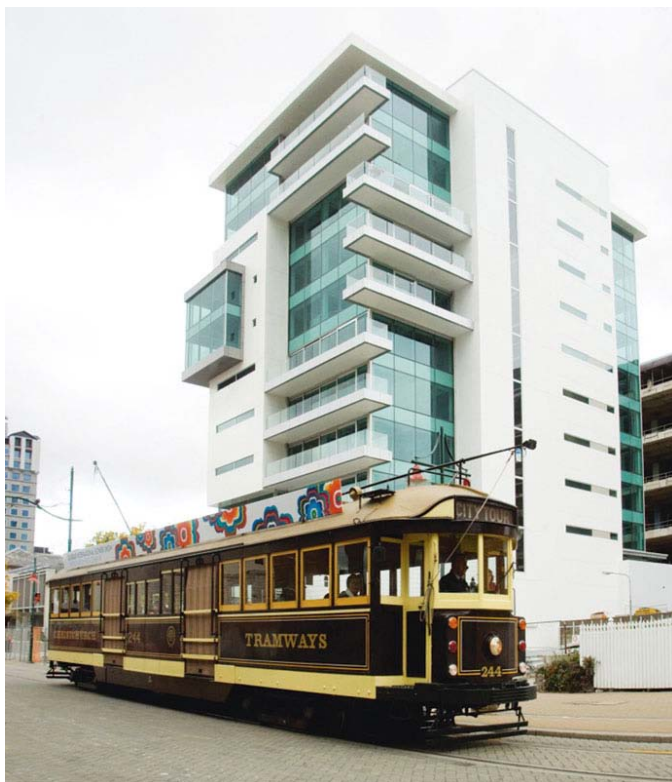
Εικ. 13β *The Club Tower* κτίριο 12 ορόφων με έτος αποπεράτωσης το 2009. Ο φέρον οργανισμός αποτελείται από πλαίσια κάμψης, πλαίσια με έκκεντρους συνδέσμους, και σύμμικτες πλάκες. Τα πλαίσια κάμψης έχουν διαστασιολογηθεί με βάση το κριτήριο των μετακινήσεων, με χαμηλό επίπεδο πλαστιμότητας ($\mu= 1.25$), ενώ τα πλαίσια με έκκεντρους συνδέσμους με δείκτη πλαστιμότητας $\mu= 4.0$, [3]
